## 外壁改修完了 リニューアル・オープン!!

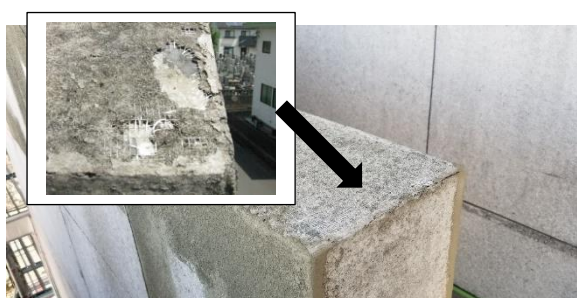
施工前(3階非常階段)

外壁パネルのつなぎ目(目地)から雨水が浸入して、パネルのはがれやひび割れを起こしていた。…今回は、あえて目地を作らず、ベタ塗りすることで雨水の浸入を防ぐ工法を選んだ。

今回は、経費節約のため、外壁パネルの貼り替えはせず、老朽化した外壁パネルのはがれを食い止める下地強化2工程、防水性・耐久性を高める下地塗装2工程、さらに耐候性・防汚性を高める無機フッ素仕上塗装2工程、計6工程で建物全体の長寿命化を図りました。

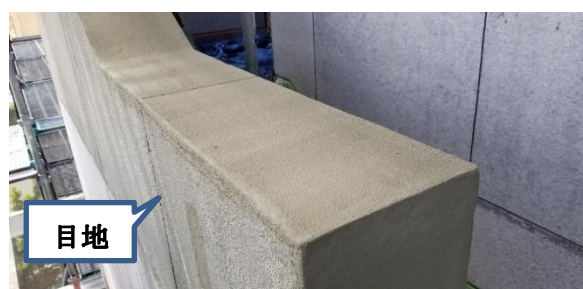
目地

下地強化施工(1回目)

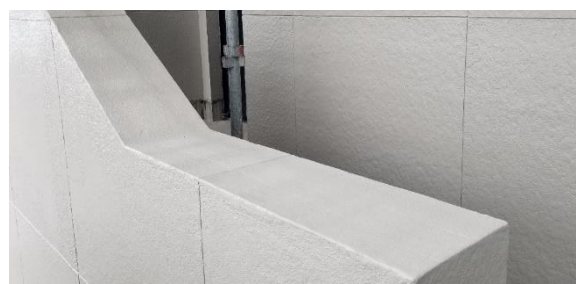
仕上(無機フッ素塗装)
